Asociación Plataforma Vecinal por un Abando Habitable

Al Excmo. Ayuntamiento de Bilbao y al Área de Obras, Planificación Urbana y Proyectos Estratégicos

Que en la parcela delimitada por las calles Lersundi, Heros y Barrainkua y señalada como el nº 2 de la calle Barrainkua , dentro del proyecto de demolición del edificio de la Escuela Universitaria de Magisterio Begoñako Andra Mari sito en Barrainkua nº 2 autorizado por resolución de 29.03.2021, expediente municipal 2019-038154, se están llevando las obras de demolición y se están incumpliendo diversas medidas impuestas en la licencia de derribo. A las ya manifestadas en los escritos número de registro 2021-555190 y 2021-56066 añadimos algunas otras. Algunas de ellas fueron contestadas en informe de 12 de julio de 2021 por Clore Quiroga Vega-Arango, jefa de negociado de inspección de obras II, y como no estamos de acuerdo lo exponemos también a continuación.

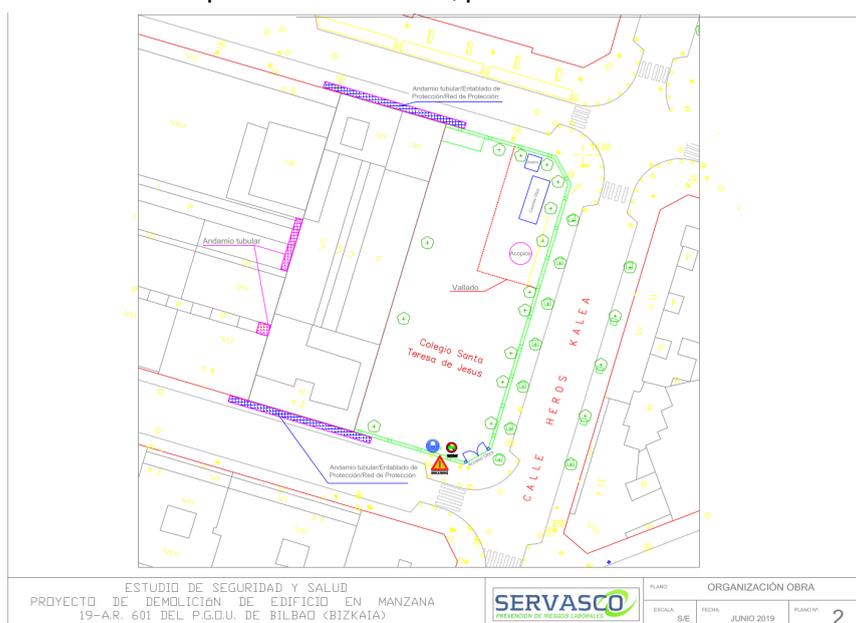
Como se indica en proyecto de derribo de seguridad y salud de julio 2019 se indica que es necesaria la instalación de un andamio en el patio de Barrainkua 4, pero éste no ha sido instalado.

Plano que indica la necesidad de este andamio en el patio pequeño de Barrainkua 4.

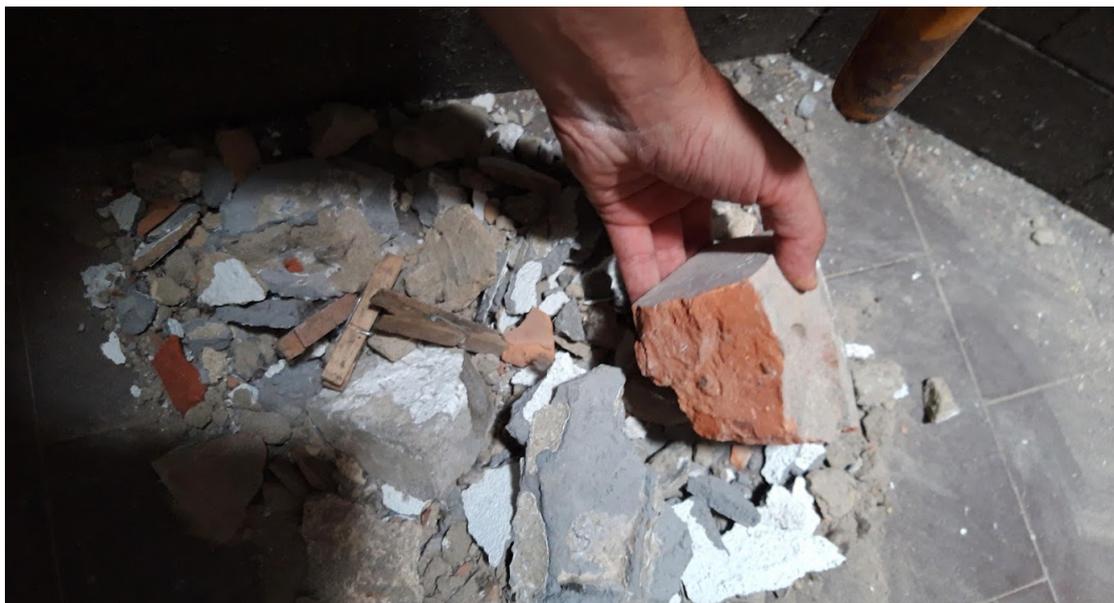
La no instalación de andamios han llevado a la caída de cascotes en ese patio como consta en el atestado policial 50.281/2021 y pueden verse en la siguiente imagen. El lunes 19 de julio de 2021 por la tarde, por una operación con maquinaria pesada en la cubierta, cayeron cascotes en este patio de de

Barrainkua 4 donde se tiende la ropa. Afortunadamente no hubo que lamentar daños personales, pero el desenlace podría haber sido fatal. Sin ese andamio las obras de derribo no pueden continuar.

Cascotes en el patio de Barrainkua 4.
