**Asociación Plataforma Vecinal por un Abando Habitable**  
abandohabitable.org | info@abandohabitable.org

Bilbao, viernes 13 de agosto de 2021

Al Excmo. Ayuntamiento de Bilbao y al Área de Obras, Planificación Urbana y Proyectos Estratégicos

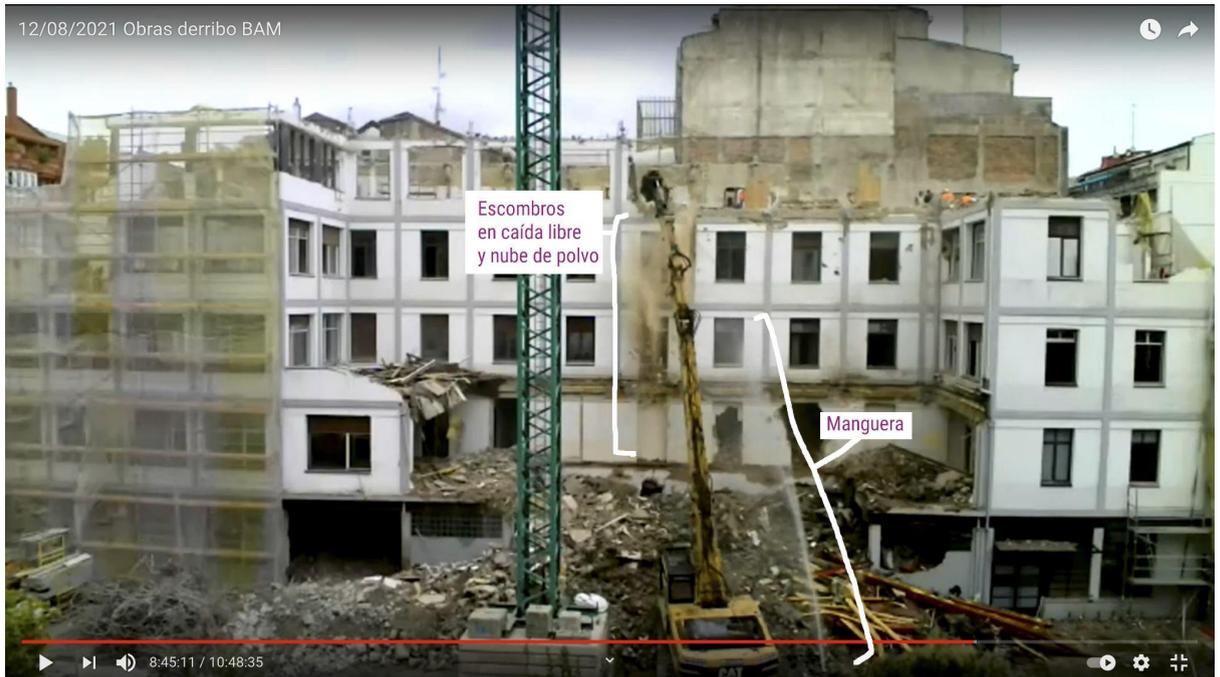
- El 12 de agosto (ver vídeo <https://youtu.be/h8HrODsmqIU?t=31511> en 8:45:11) documentamos una vez más que las medidas de riego son insuficientes en el derribo de la fachada de la planta 4ª con maquinaria pesada. El agua de la manguera, en los momentos en que esta está funcionando, no llega a la zona que se está demoliendo, como puede verse en la imagen siguiente:

La manguera no llega a las zonas de demolición donde se produce el polvo.

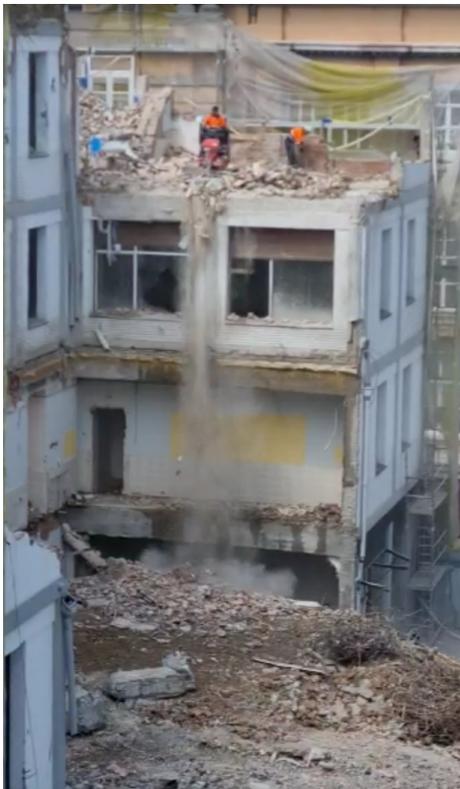
- El 13 de agosto documentamos de nuevo un lanzamiento de escombros que forma polvareda sin que haya medidas de riego (vídeo <https://youtu.be/6fQLOrBQ5YI>). Incumple por falta de riego y por lanzar residuos:

Escombros empujados desde la tercera planta sin medidas de riego.

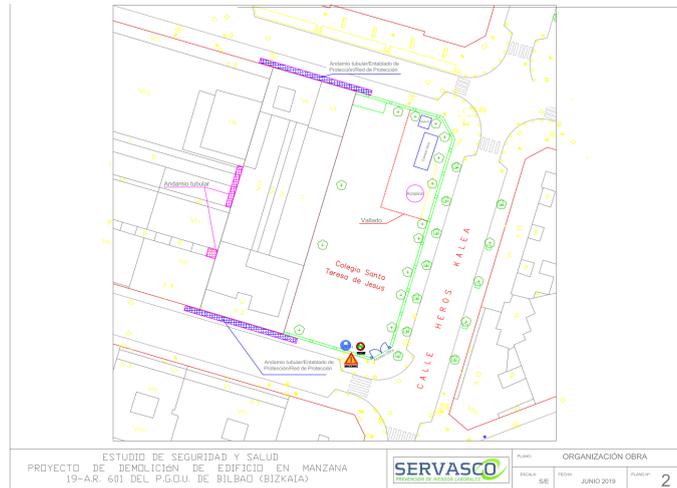
Como se indica en proyecto de derribo de seguridad y salud de julio 2019 es necesaria la instalación de un andamio en el patio de Barrainkua 4, que ha sido instalado parcialmente en las plantas 5ª y 6ª, como se ha indicado en el punto anterior.

Plano que indica la necesidad de este andamio en el patio pequeño de Barrainkua 4.

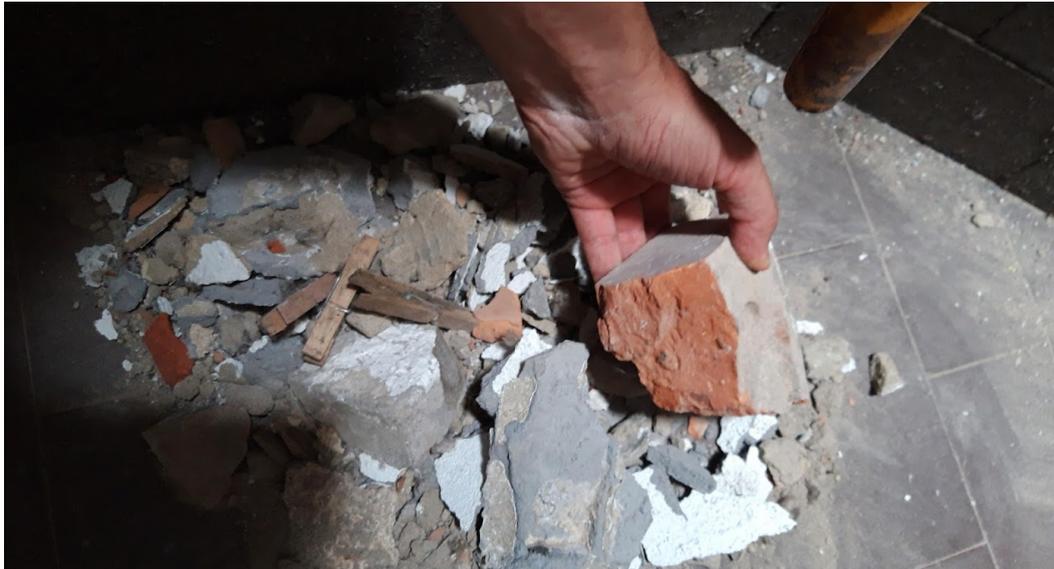
La no instalación de andamios, en un principio, y la instalación parcial del andamio, han llevado a la caída de cascotes en ese patio como consta en el atestado policial 50.281/2021. Pueden verse en la siguiente imagen. El lunes 19 de julio de 2021 por la tarde cayeron cascotes en este patio de de Barrainkua 4 donde se tiende la ropa. Afortunadamente no hubo que lamentar daños personales, pero el desenlace podría haber sido fatal.

Cascotes en el patio de Barrainkua 4. Lunes 19 julio 2021.

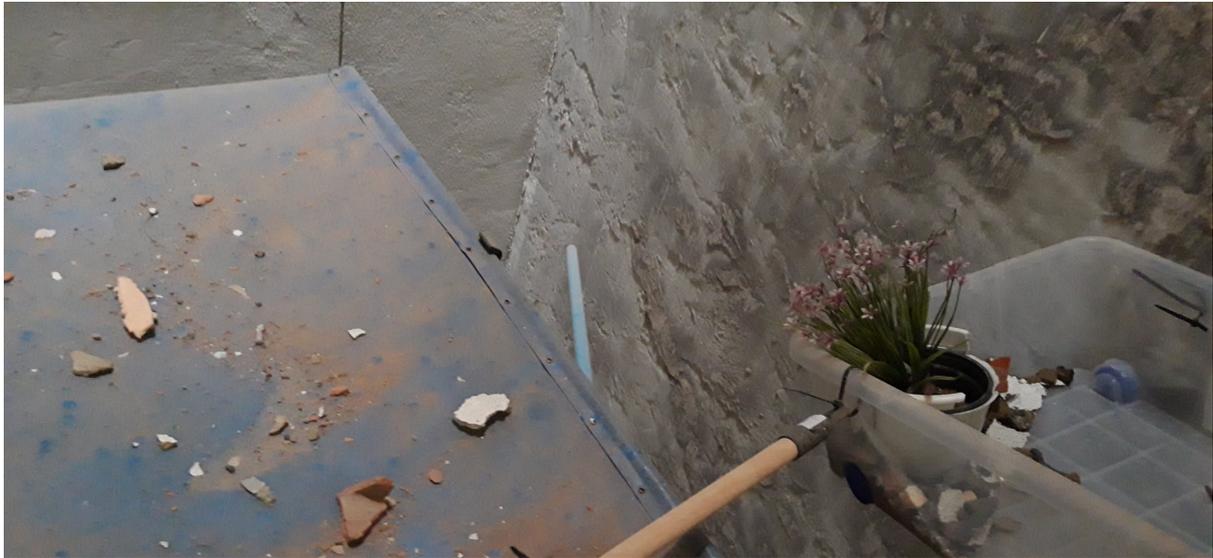
La instalación de ese andamio parcial que solamente cubre las plantas 5ª y 6ª no ha impedido que sigan cayendo cascotes al patio. En la siguiente foto pueden verse los cascotes que han caído sobre los tendederos, jardinera y roto una maceta:

Nuevos cascotes en el patio de Barrainkua 4 sobre tendederos y rotura de maceta. 30 julio 2021.

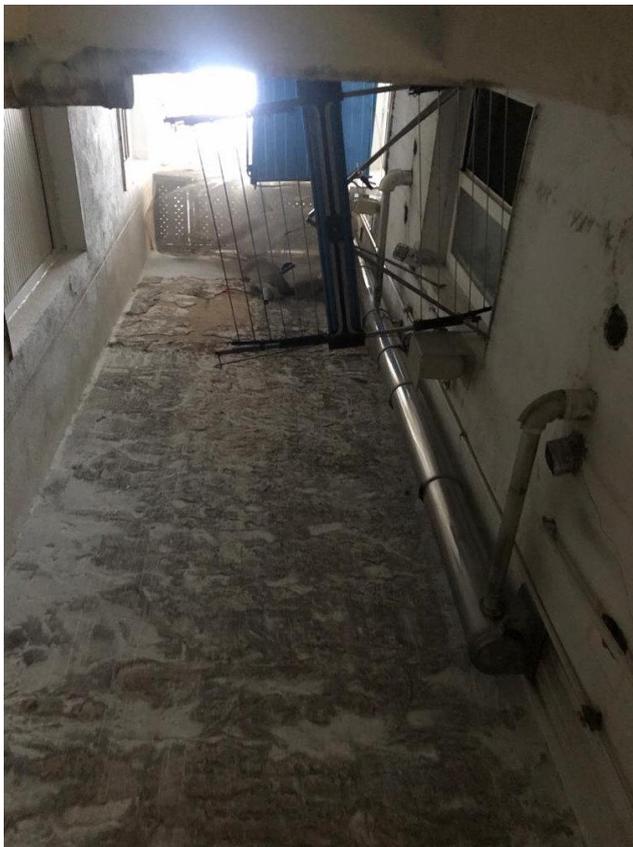
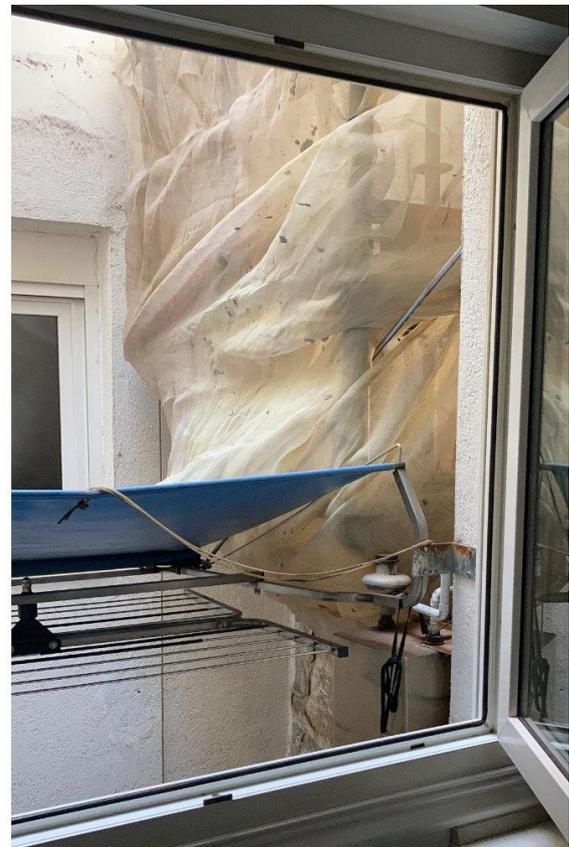
El 12 de agosto fue desmontado el andamio parcial del patio pequeño de Barrainkua quedando sin protección.

Vista del andamio en el patio interior de Barrainkua 4. Izquierda: vista desde abajo. Derecha: vista desde la 5ª planta.

Sin la instalación del andamio las obras de derribo no pueden continuar, porque incumplen el proyecto de derribo de seguridad y salud.
