Asociación Plataforma Vecinal por un Abando Habitable

Bilbao, miércoles 18 de agosto de 2021

INCUMPLIMIENTO DE MEDIDAS DEL ESTUDIO DE SEGURIDAD Y SALUD

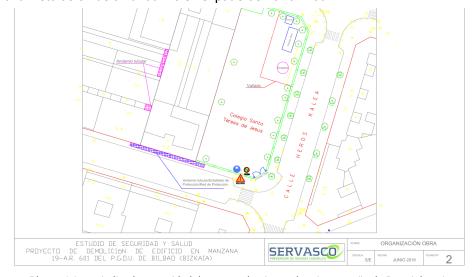
Es necesaria la instalación de un andamio en el patio de Barrainkua 4:

Plano nº 2 que indica la necesidad de este andamio en el patio pequeño de Barrainkua 4.

Sin la instalación del andamio las obras de derribo no pueden continuar, porque incumplen el Estudio de seguridad y salud.

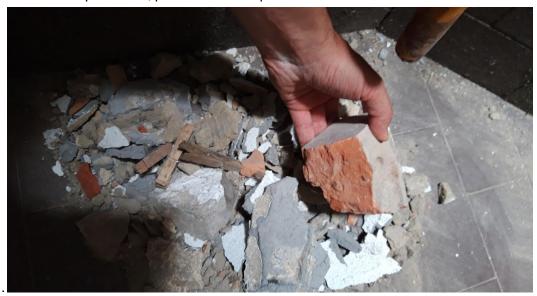
La no instalación de andamio ha llevado a la caída de cascotes en ese patio como consta en el atestado policial 50.281/2021. Pueden verse en la siguiente imagen del lunes 19 de julio de 2021 por la tarde cayeron cascotes en este patio de de Barrainkua 4 donde se tiende la ropa. Afortunadamente no hubo que lamentar daños personales, pero el desenlace podría haber sido fatal.

Cascotes en el patio de Barrainkua 4. Lunes 19 julio 2021.

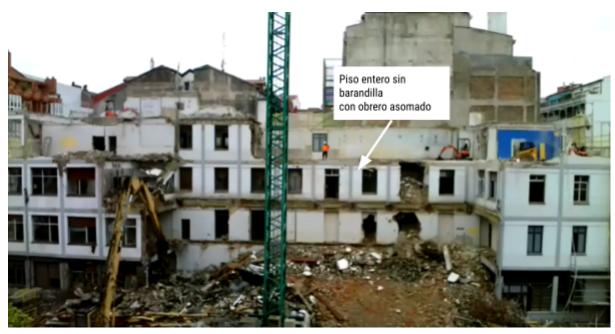
Continuamente se ven en las obras zonas con peligro de caída sin barandillas, contraviniendo lo que se explicita en el Estudio de seguridad y salud. Tampoco se cumple la instalación de barandillas provisionales al final del día.

Imagen de 18 de agosto de 2021 a las 9.30h de la mañana. Sin barandilla en planta 3ª. Vídeo completo https://www.youtube.com/watch?v=j6Q2qhCv27o
