**Asociación Plataforma Vecinal por un Abando Habitable**  
abandohabitable.org | info@abandohabitable.org

Bilbao, lunes 23 de agosto de 2021

Al Excmo. Ayuntamiento de Bilbao y al Área de Obras, Planificación Urbana y Proyectos Estratégicos:

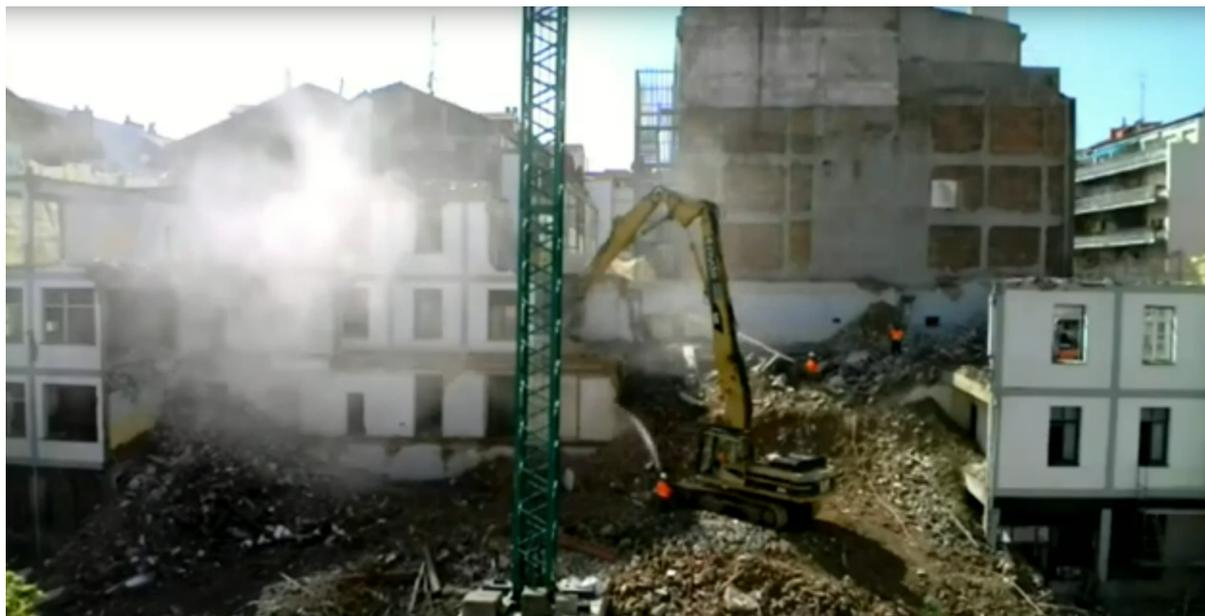
Nubes de polvo. 20 de agosto de 2021.

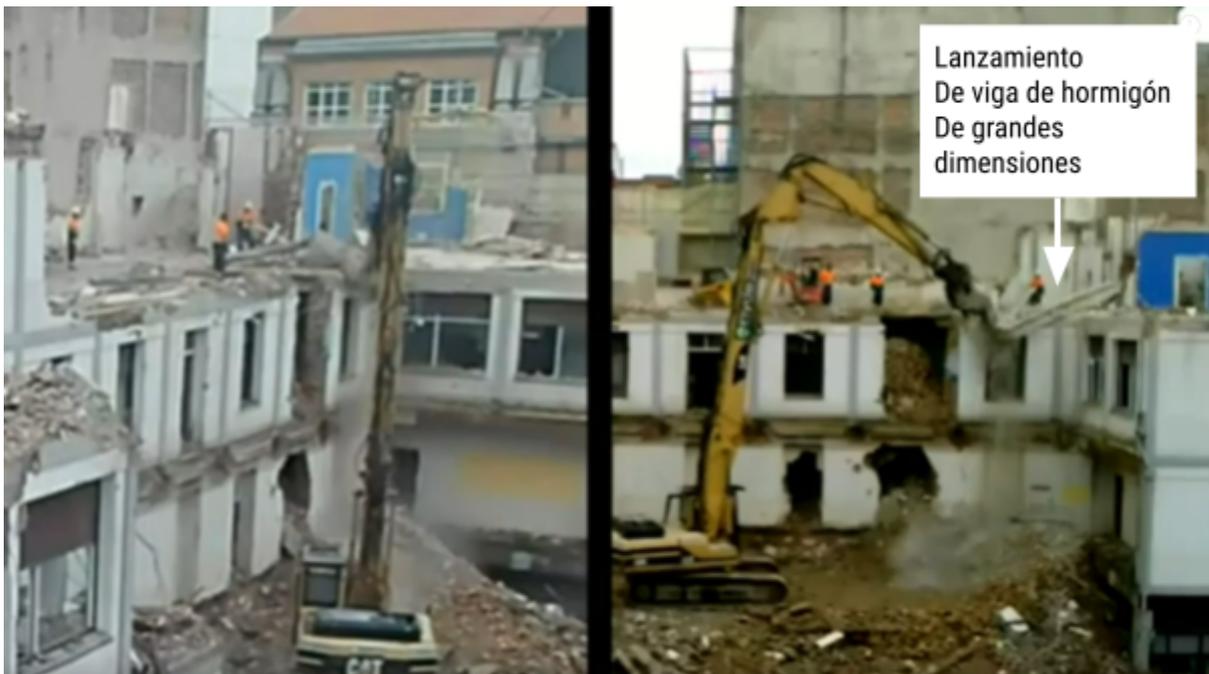
Si bien se han realizado aberturas en el forjado, durante el mes de agosto se arrojan escombros por la fachada de forma continuada. Tanto la gran retroexcavadora con cizalla como las máquinas más pequeñas empujan los escombros al vacío.

Lanzamiento con la retroexcavadora de viga de hormigón de grandes dimensiones desde la 3ª planta el 18 de agosto. Ver vídeo completo <https://www.youtube.com/watch?v=WJb1jTwfDBk>

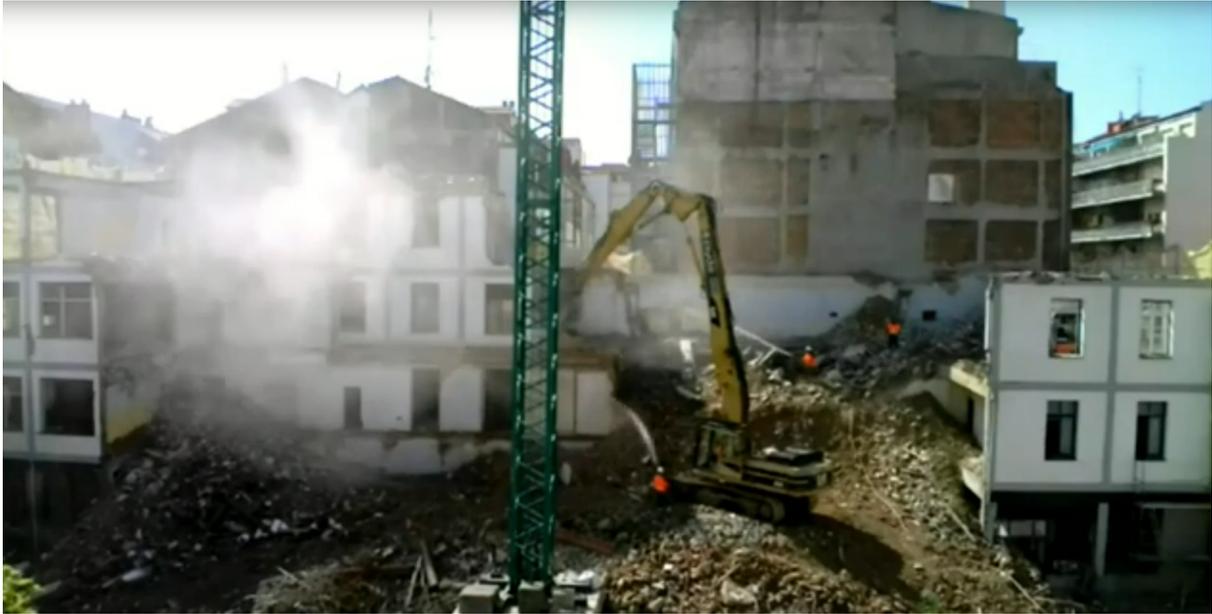
No se disponen de las mangueras suficientes para sofocar los diferentes puntos de generación de polvo en múltiples sitios ni tampoco en altura:

Nubes de polvo por lanzamiento de escombros y falta de regado. En la izquierda se están vertiendo escombros por la fachada y en la derecha la retroexcavadora está demoliendo y lanzando escombros. No hay medios de regado para el primer foco. 20 de agosto. Vídeo completo en <https://youtu.be/BpWqeOaA5XM>
