Asociación Plataforma Vecinal por un Abando Habitable
abandohabitable.org | info@abandohabitable.org

Bilbao, martes 16 de noviembre de 2022

Que en la parcela delimitada por las calles Lersundi, Heros y Barrainkua y señalada como el nº 2 de la calle Barrainkua, dentro del proyecto de demolición del edificio de la Escuela Universitaria de Magisterio Begoñako Andra Mari sito en Barrainkua nº 2 autorizado por resolución de 29.03.2021, expediente municipal 2019-038154 y las obras de construcción del expediente de construcción 2019-042280 autorizada por resolución 29.12.2021, se están llevando las obras de demolición y excavación y se están incumpliendo diversas medidas impuestas en la licencia de derribo y de la de construcción.

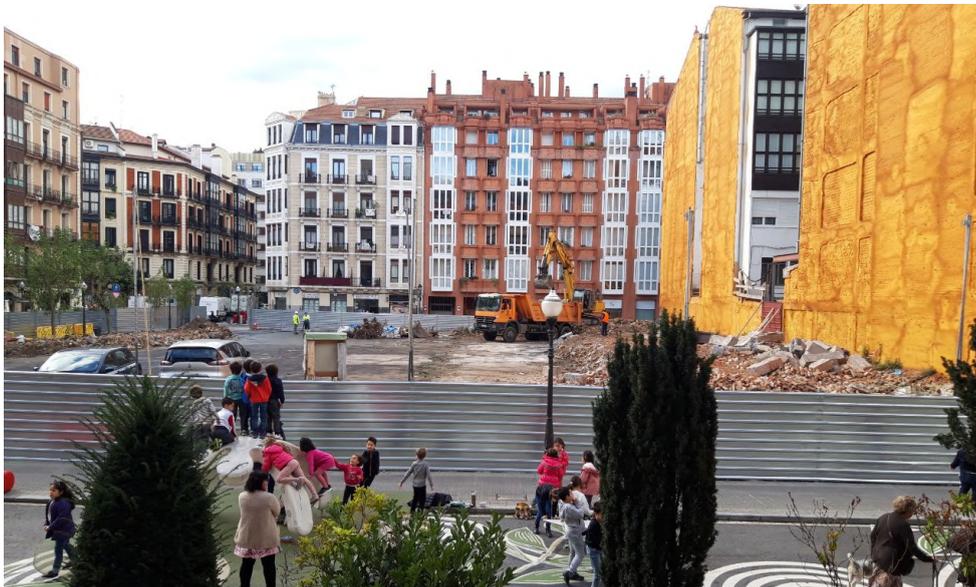
Fig. 0. Obras durante el recreo que tiene el alumnado de primaria en la calle peatonal (Lersundi). 16 noviembre 2022. 11:10h.

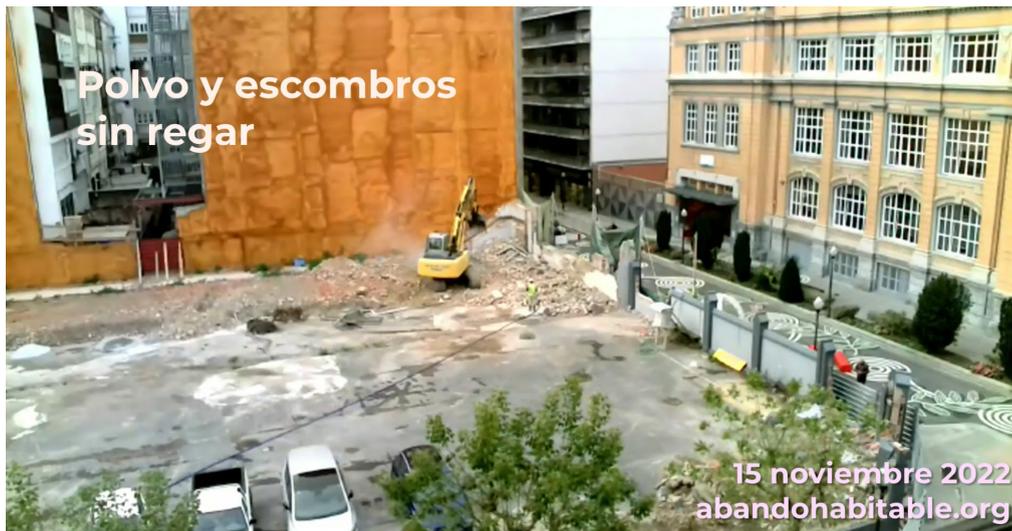
Extractos del vídeo adjunto de la mañana del 15 de noviembre de 2022, donde se ve que no se regó ni protegió con la malla requerida.

Fig. 1. Demoliendo sin regar. 15 noviembre 2022. Ver vídeo adjunto.

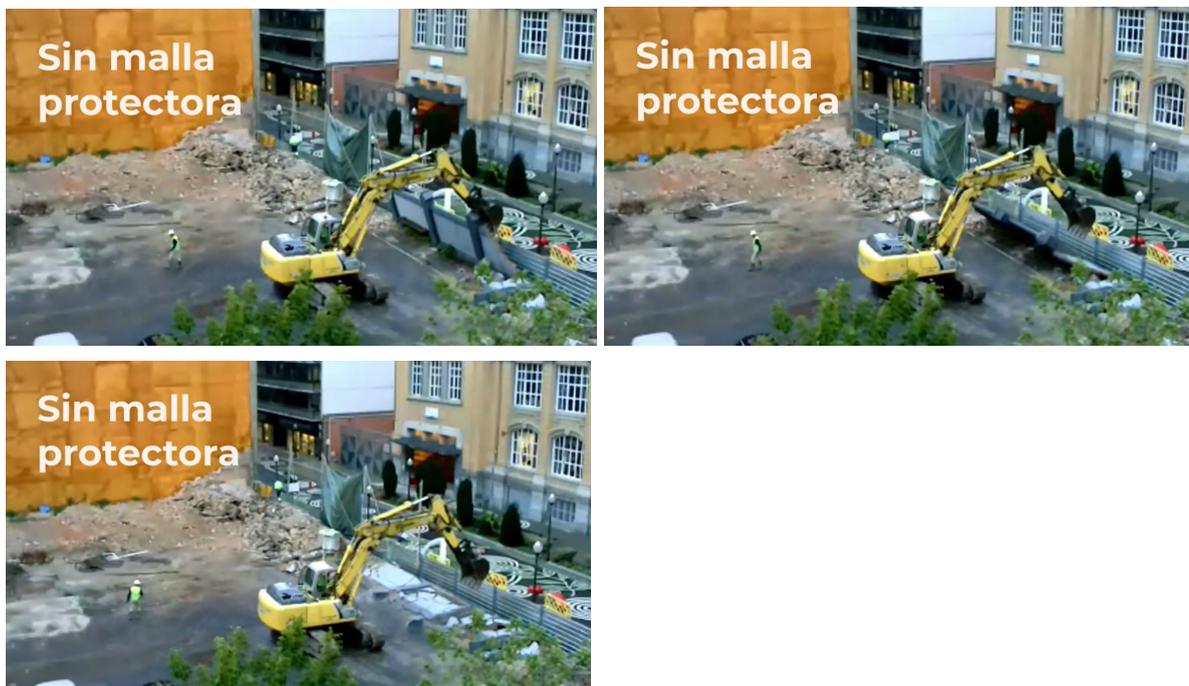
Fig. 2a. Demoliendo el muro perimetral sin malla protectora. 15 noviembre 2022. Ver vídeo adjunto.

- No se están respetando las condiciones previstas en el Estudio de Impacto Acústico (punto 3).
- No hay malla de protección instalada de polietileno de alta densidad con un grosor de hilo 0,3 mm en todo el perímetro de la parcela (punto 4) (Fig. 2a y 2b).
- No se están regando las zonas que se van a demoler antes y durante la demolición para reducir la emisión de polvo (punto 5). Se regó puntualmente al principio de la mañana del lunes 15 de noviembre de 2022. pero luego dejó de hacerse.
- No se está respetando que la mayor parte de las actuaciones de obra de mayor riesgo de polvo y suspensión y ruido, deberán ejecutarse fuera del horario lectivo (punto 8).
- No hay forma de evaluar si "en caso de que se viera comprometida la calidad del aire exterior y el ruido en el entorno del centro escolar, se adoptarán de forma inmediata las medidas correctoras pertinente". (punto 9)

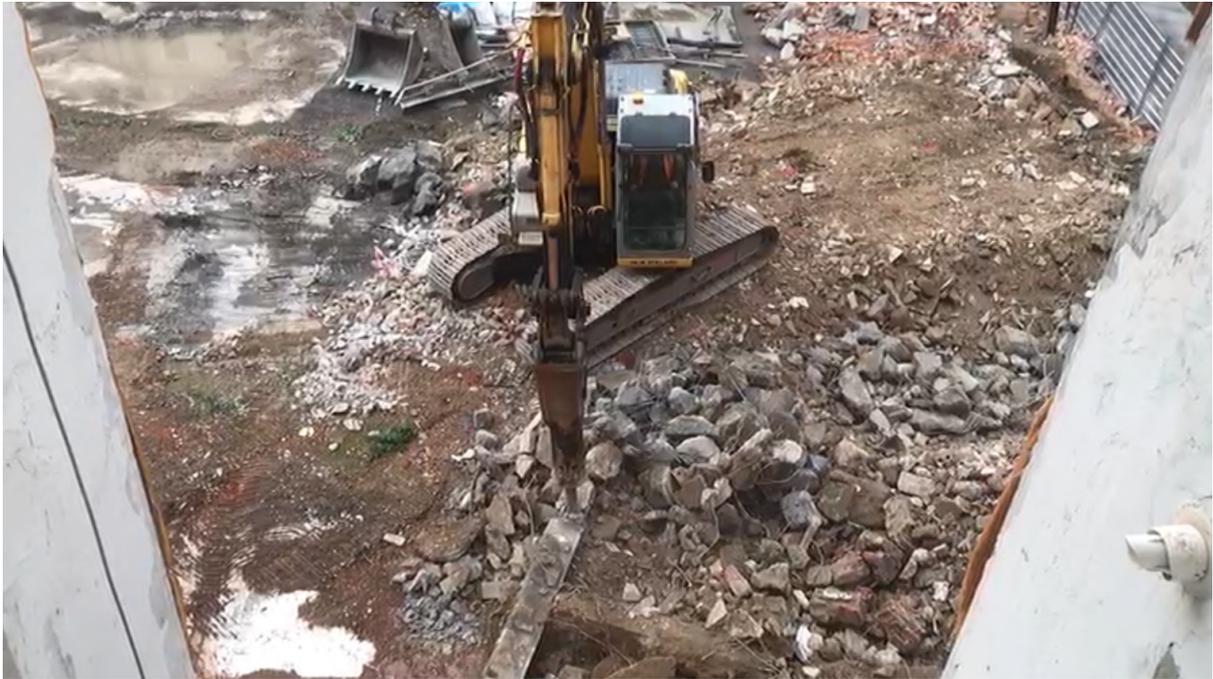
Fig 2b. Picando pilar de hormigón armado. 15 noviembre 2022. Ver vídeo adjunto.

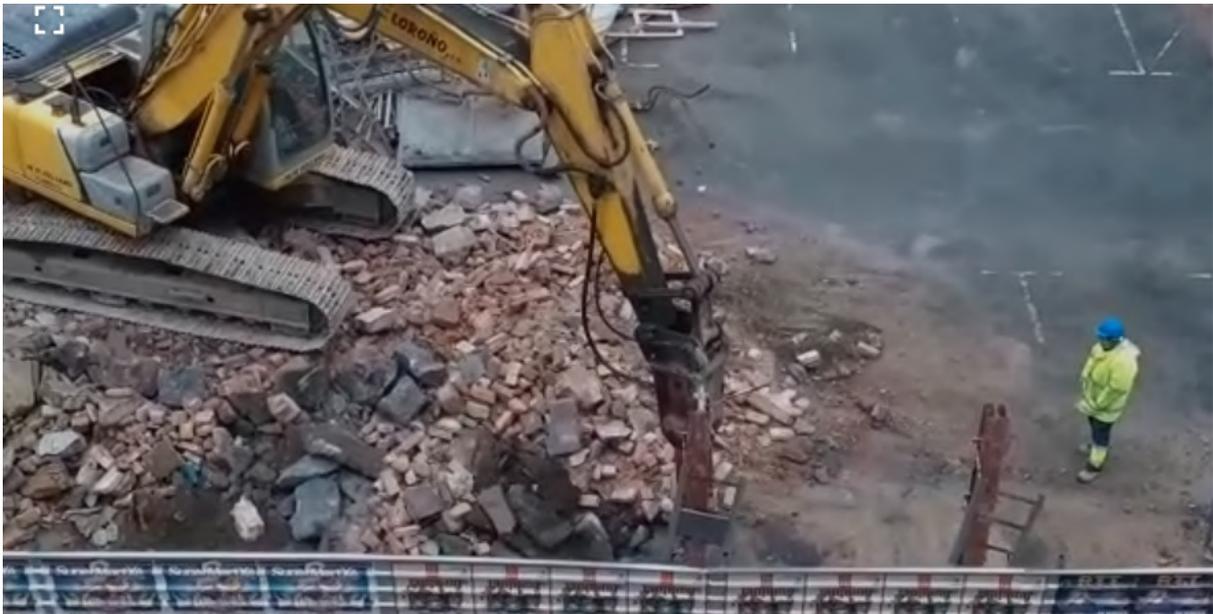
Fig 2c. Picando el suelo sin malla protectora. 15 noviembre 2022. Ver vídeo adjunto.

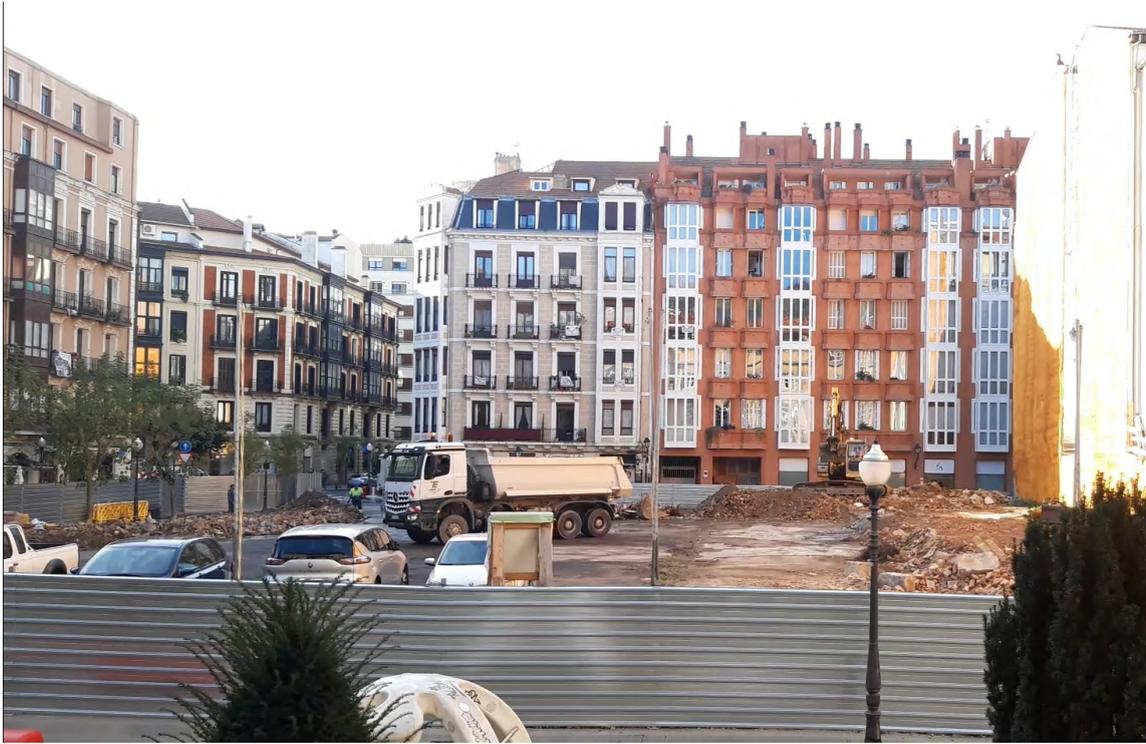
Ayer se incumplió una vez más este horario (ver vídeos juntos) y hoy 16 de noviembre tampoco se interrumpieron las obras entre las 10:00h y 10:10h. Ver vídeo adjunto de las 10:04h.

Fig. 3. Camión y retroexcavadora operando. 16 noviembre 2022. 10:04h.

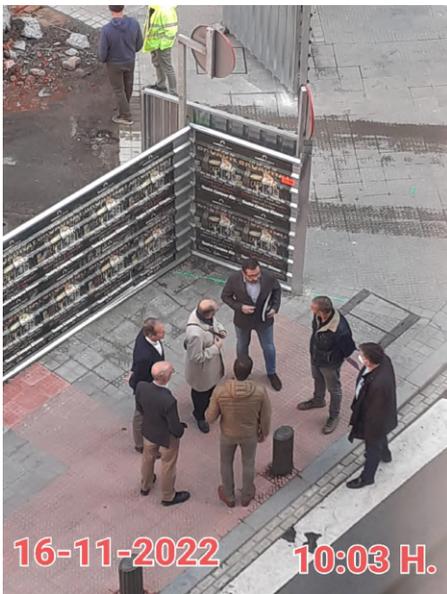
De hecho, la visita de la comisión de seguimiento (eso parecía, aunque no podemos confirmar) era a esa misma hora, al filo de las 10:00h (ver Fig. 4a). De ser así habrán podido comprobar en directo el no cumplimiento del horario.

Fig. 4a. Posible visita de comisión de seguimiento. 16 noviembre 2022 a las 10:03h..

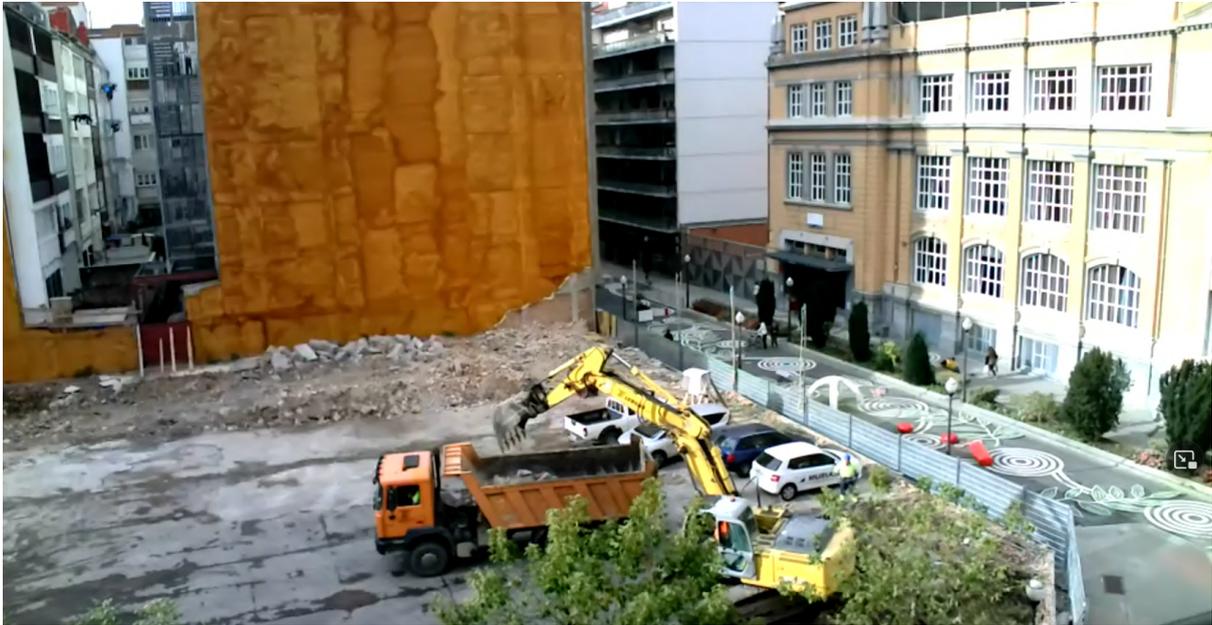
A las 15:00h de hoy 16 de noviembre ha vuelto a pasar lo mismo, estaban haciendo ruido con la excavadora en el lado de la parcela junto al colegio como se ve al principio de este vídeo <https://www.youtube.com/watch?v=ihVtta8391A> (Fig. 4b).

Fig 4b. Carga de camión frente al colegio a el 16 noviembre de 2022 a las 15:04h. Vídeo completo <https://www.youtube.com/watch?v=ihVtta8391A>

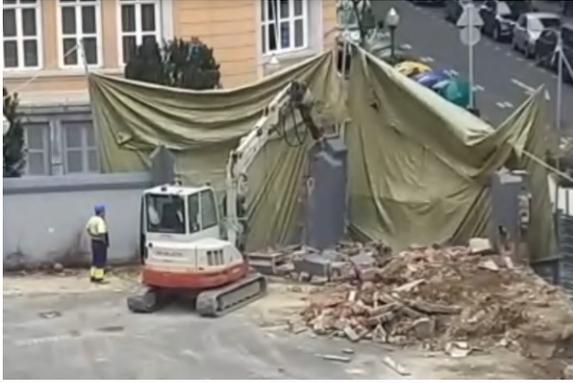
Pues bien, en la demolición y en los primeros inicios de excavación, que ya se ha comenzado, se está usando martillo hidráulico y no el ripper excéntrico para el picado de suelo, asfalto, hormigón y piedras (ver vídeos adjuntos y Fig. 5 y 6). Además no están usando cizallas para la demolición, como se menciona más arriba. Hemos informado a la policía municipal (NEU 81692/22) de esta situación el 15 de noviembre así como entregado la documentación para que verificaran que efectivamente estaban utilizando martillo hidráulico.

Solicitamos también que confirme que cuando usen miniretroexcavadoras sean del modelo KUBOTA K008-3 o U10-3. No parece que se hayan usado esos modelos en operaciones anteriores (ver Fig. 5).

Fig. 5. Miniretroexcavadora con martillo hidráulico en la parcela picando el muro del perímetro el 4 de noviembre de 2022. La malla de protección en un segundo plano, cayéndose.

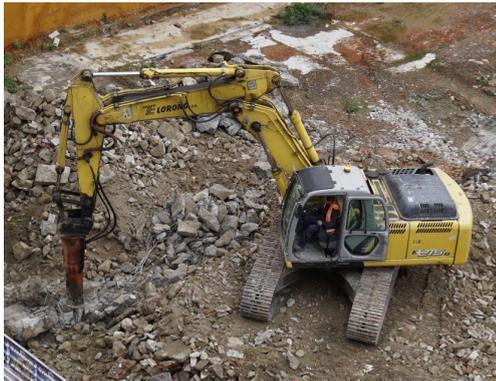
Fig. 6. Foto de martillo neumático picando en la parcela. 15 noviembre 2022
