Al Excmo. Ayuntamiento de Bilbao y al Área de Obras, Planificación Urbana y Proyectos Estratégicos:

La Asociación Vecinal Plataforma por un Abando Habitable y Saludable (CIF: G95962197) y email <u>info@abandohabitable.org</u> a efectos de notificaciones,

que en la parcela nº2 de Barrainkua, del proyecto de obras de construcción del expediente de 2019-042280, aprobado por resolución de 29 de diciembre de 2021, autorizado su comienzo el 28 de octubre de 2022, y licencia de obras caducada por resolución de 8 de septiembre de 2025, la valla de obra en la calle Lersundi se encuentra en mal estado y es inestable, con el grave peligro que puede suponer su caída para cualquier persona que pase por allí o los numerosos menores que juegan en la calle peatonal cada día.

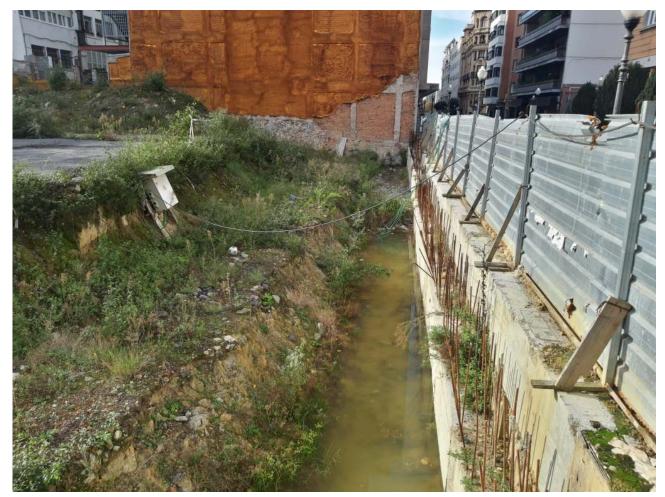
Figura 1: Apeos de madera que son insuficientes para mantener la estabilidad de la valla.

Los débiles y pequeños apeos de madera son insuficientes para mantener la estabilidad de la valla, cuyos perfiles metálicos parecen empotrados pobremente el suelo (ver Fig. 1). En los días de viento la valla se mueve continuamente. Igual ocurre cuando alguien la toca o se apoya en ella.

que a la mayor brevedad el área de urbanismo intervenga para evitar todas las situaciones de riesgo más arriba descritas y los potenciales accidentes. Para ello debe revisar el perímetro completo de la obra y ordenarla reparación por medios municipales de los problemas planteados, en cumplimiento con la normativa vigente. La propiedad, desde marzo de 2024 no parece atender esta problemática y la degradación del estado de la parcela supone un peligro para la seguridad.

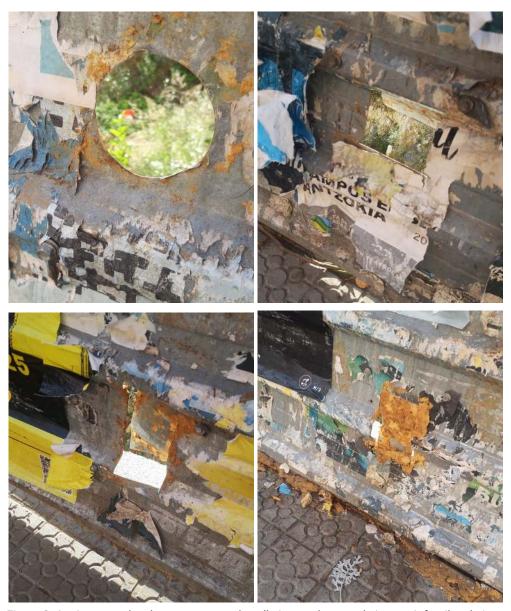
Esta parte de la valla linda con la zona de juegos de la calle peatonal presenta además varios agujeros a unos 30 cm del suelo y suponen un peligro de corte para los menores que juegan en esa zona y que a menudo se acercan a la valla (ver Fig. 2 y 3). Algunos de estos agujeros fueron tapados en su momento con espuma de poliuretano, pero no ha sido una solución furadera y los agujeros siguen suponiendo un peligro.

Figura 2: Agujeros con bordes cortantes en la valla junto a la zona de juegos infantiles de Lersundi.

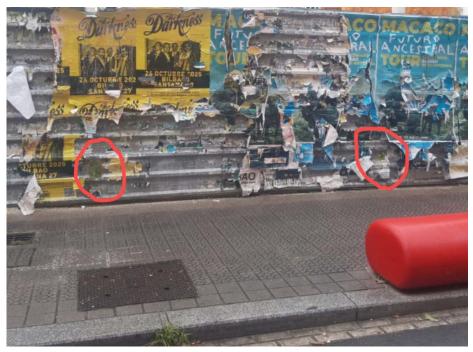
Figura 3: Se marca la ubicación de dos de los agujeros con bordes cortantes en la valla.
