## TXOSTENA / INFORME

| Erreferentzia / Referencia | Data / Fecha | Ordua / Hora |
|---|---|---|
| EBZ / NEU: 5078/26 | 23/01/26 | 13:30 |

| Gertakariaren lekua / Lugar del hecho | Gertakariaren deskribapena / Descripción del hecho |
|---|---|
| C/ Lersundi 10 | Valla de obra con riesgo de caída |

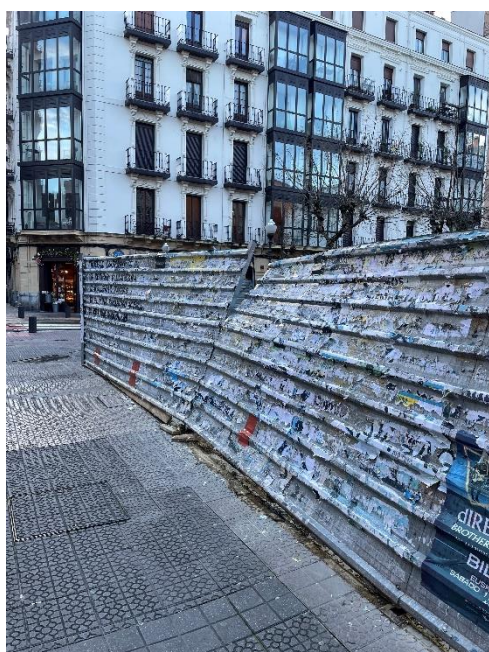
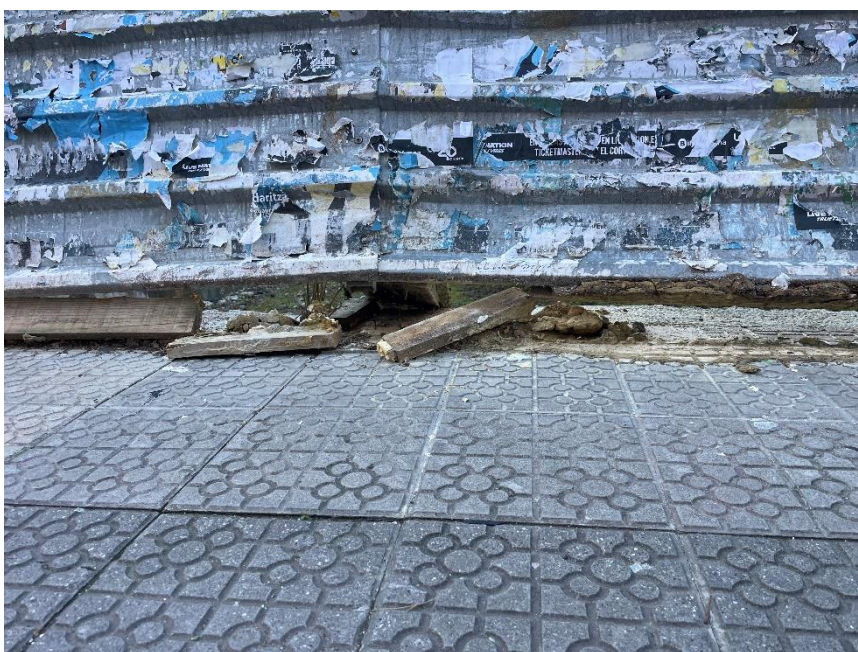
Los agentes constataron que, debido al viento, la valla oscilaba de forma considerable, existiendo riesgo de caída. Así mismo, al tratarse de una estructura metálica, tenía aristas cortantes, por lo que suponía un peligro aún mayor para los viandantes, en especial para los estudiantes del colegio debido a que es una zona peatonal en la que los menores juegan.

Tras una inspección más detallada, los agentes se asomaron al interior de la obra y observaron que la valla se encontraba incorrectamente instalada, con enganches insuficientemente resistentes, con las vigas metálicas que sujetaban las placas incorrectamente ancladas al suelo, y encontrándose aseguradas de manera precaria mediante trozos de madera, los cuales, debido al paso del tiempo y a la humedad, presentaban un notable estado de deterioro.

**A la llegada de los agentes la estructura se encontraba en este estado.**

Ante la situación descrita, se solicitó la intervención del Servicio de Bomberos, personándose en el lugar la unidad B-17 que procedieron a valorar el estado de la estructura. En un primer momento intentaron asegurar la valla y devolverla a su posición vertical, pero, puesto que la estructura general se encontraba en mal estado, decidiendo finalmente retirar la valla metálica. Para dicha intervención, se contó con el apoyo de la unidad S-1 de Bomberos.

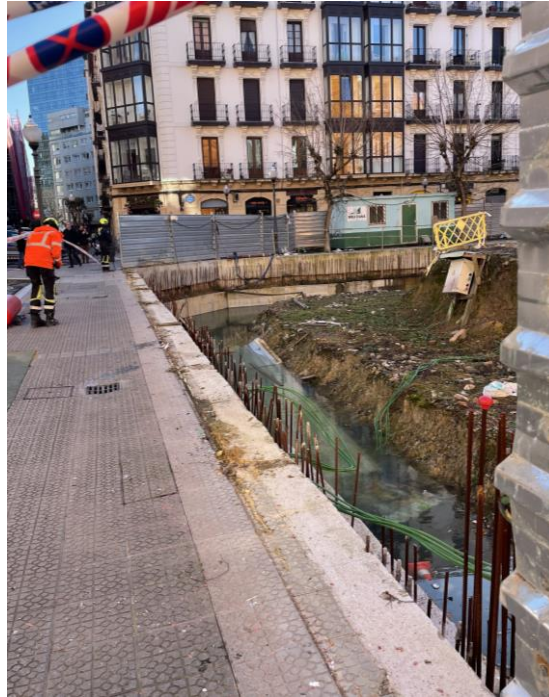
Una vez retirada la valla de aluminio, se constató que la zona de obra se encuentra a un nivel inferior respecto a la vía pública, existiendo un desnivel aproximado de un metro y medio, lo que supone un riesgo añadido de caída. Además, en el interior de dicha zona se observaron barras metálicas punzantes, que incrementan de forma considerable el peligro de las personas en caso de acceso o caída accidental.

**Al retirar el vallado se observa peligro de caída con riesgo elevado para los viandantes.**

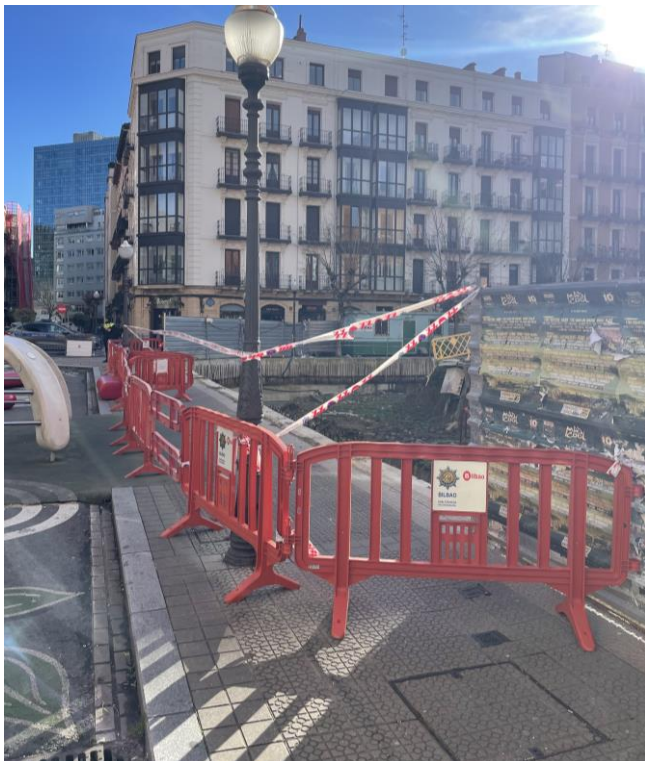
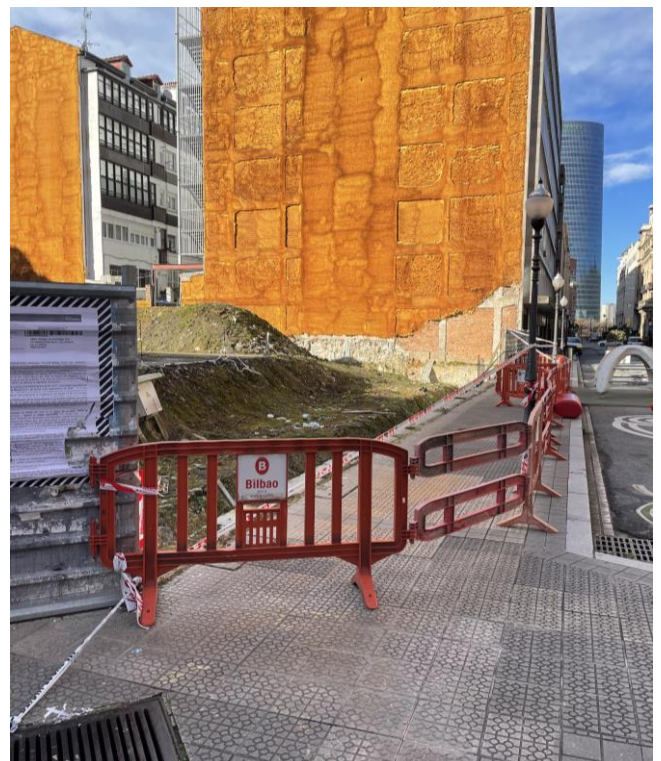
**La zona queda provisionalmente perimetrada a la espera de que se adopten las medidas pertinentes.**

Con el fin de garantizar la seguridad ciudadana, la unidad actuante procedió a solicitar vallas adicionales para perimetrar la zona y así minimizar el riesgo de caída. Teniéndose especialmente en cuenta que es un lugar frecuentado por menores estudiantes del Colegio Cervantes, el cual utilizan dicho espacio para jugar.

Una vez recibidas las vallas mediante grúa, los actuantes procedieron a delimitar el paso por la acera, reforzando la señalización mediante la colocación de cinta policial para una mayor visibilidad. El espacio afectado correspondiente a la retirada de la valla de aluminio tiene una longitud aproximada de 20 metros lineales.

La actuación realizada tiene carácter de medida de seguridad provisional, quedando la zona debidamente señalizada y perimetrada, a la espera de que se adopten las medidas definitivas por parte de los responsables de la obra.
