**Txostena / Informe**

Subárea Disciplina Urbanística  
Inspección de Obras

2019-042280

Barraincua, Calle nº2

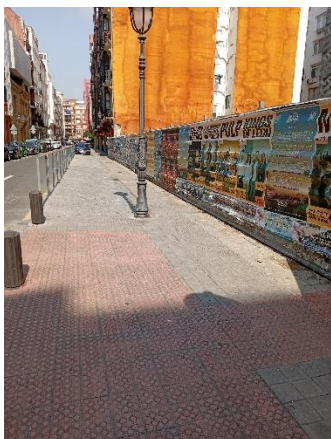
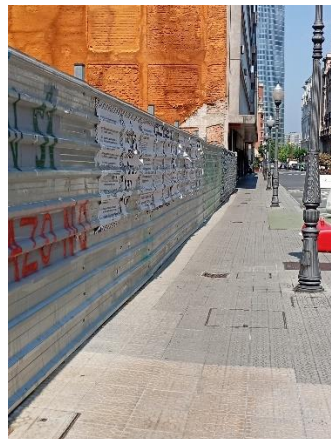
- Continúa instalado el vallado perimetral de obra ejecutado mediante chapas metálicas galvanizadas sobre estructura metálica anclada al terreno, manteniéndose la ocupación del perímetro de la parcela en condiciones sustancialmente idénticas a las observadas en inspecciones anteriores. Asimismo, se constata que no se ha dado cumplimiento al requerimiento contenido en la Resolución municipal de fecha 22 de diciembre de 2025.

En consecuencia, y en contestación a la providencia de la Sección Jurídica de Control de Obras cabe indicar que el vallado continúa en las mismas condiciones que en anteriores ocasiones, no habiéndose dado cumplimiento al requerimiento municipal señalado en la Resolución de fecha 22 de diciembre de 2025 y que persisten las deficiencias detectadas en informes anteriores.

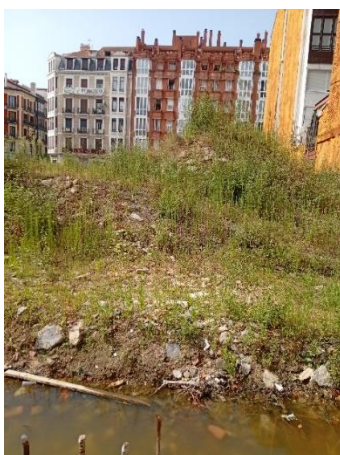
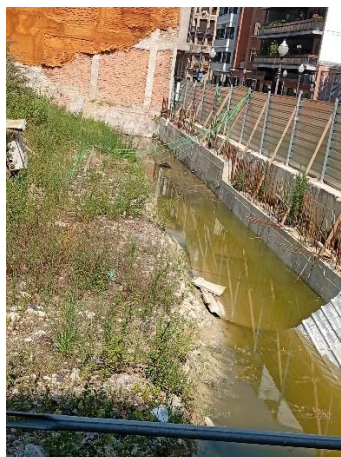
- En el interior del solar permanecen acumulaciones de tierras, vegetación, maleza y restos diversos, apreciándose un estado general de abandono y falta de mantenimiento.

Persisten las zonas excavadas y huecos existentes en la parcela, susceptibles de acumular agua de lluvia.

1. Limpieza integral de la parcela, incluyendo la retirada de maleza, vegetación espontánea, residuos, escombros y cualquier otro elemento que menoscabe las condiciones de salubridad, seguridad y ornato.
2. Eliminación de toda acumulación de agua existente y adopción de las medidas necesarias para impedir nuevas acumulaciones, mediante el achique de las zonas afectadas y el relleno y compactación de los pozos, zanjas y excavaciones existentes, utilizando para ello material adecuado.
3. Revisión de las aceras provisionales y reparación en caso necesario.
4. Revisión completa del vallado perimetral, reparación de los daños existentes, refuerzo de los tramos deficientes y eliminación de los agujeros detectados, garantizando unas adecuadas condiciones de seguridad y estabilidad.

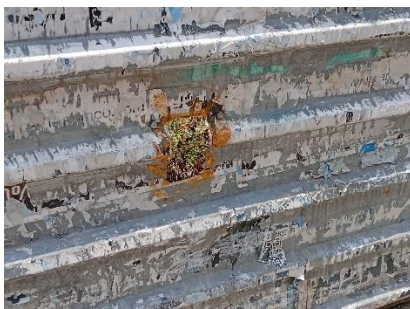
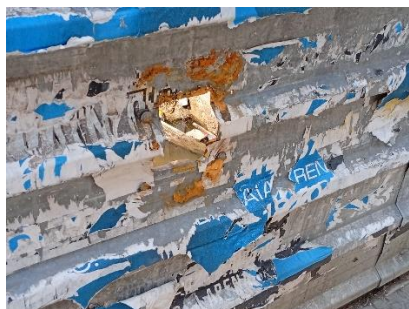
- El vallado situado en la calle Lersundi presenta diversos agujeros y zonas deterioradas con bordes potencialmente cortantes.

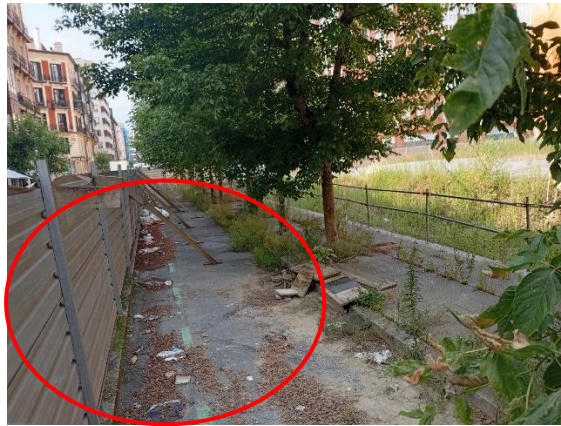
- En la calle Heros se observa un tramo de vallado que carece de los adecuados elementos de refuerzo interior, circunstancia que puede comprometer su estabilidad frente a acciones accidentales o meteorológicas.

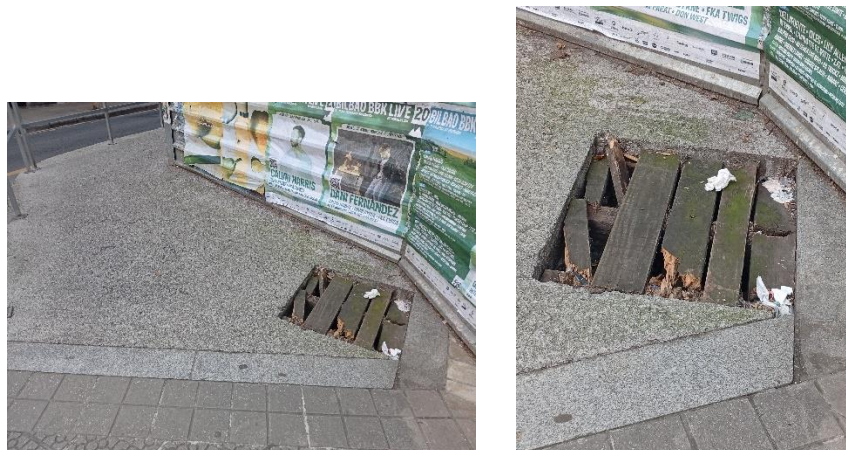
- En la zona exterior hormigonada, próxima a la esquina de las calles Heros y Lersundi, se comprueba que una de las tapas de arqueta se encuentra deteriorada y parcialmente rota, existiendo riesgo de tropiezo o caída para los usuarios de la vía pública

5. Reparación o sustitución de las tapas deterioradas existentes en la zona exterior para eliminar los riesgos de caída o accidente para los peatones.
6. Mantenimiento periódico de la parcela en adecuadas condiciones de limpieza, seguridad, salubridad y ornato, evitando la repetición de las deficiencias detectadas.
