**Txostena / Informe**  
Subárea Disciplina Urbanística  
Inspección de Obras  
**Espedientea / Expediente**  
2019-042280  
**Agiri zenbakia / Número documento**  
2019-042280A\_inf.docx  
**Eguna/Fecha:**  
21 de mayo de 2025  
**Gaia/Asunto:**  
Calle Barraincua nº 2  
**Egilea/Autor**  
MCP/AM  
**Irteeraren erregistroa / Registro de salida:**

## INFORME

Con fecha 29 de diciembre de 2021, se concede licencia de obras al OBISPADO DE BILBAO para efectuar los trabajos de construcción de un edificio equipamental en la calle Barraincua nº 2.

Girada visita de oficio con fecha 13 de mayo de 2025, al emplazamiento de la obra, se ha podido comprobar que esta se encontraba parada y sin signos de movimientos.

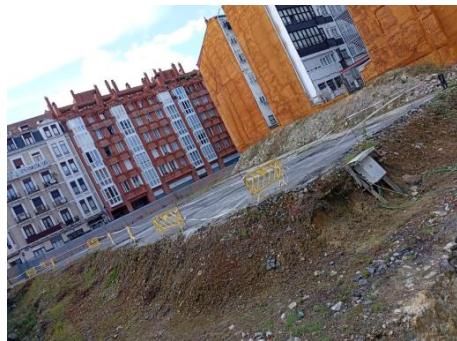
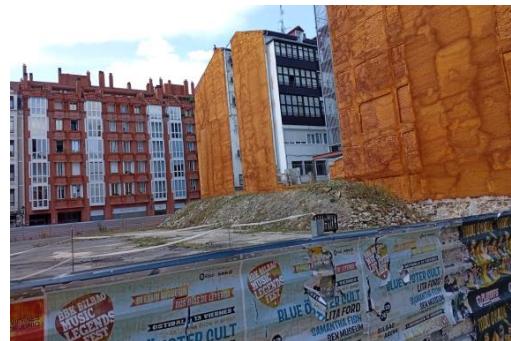
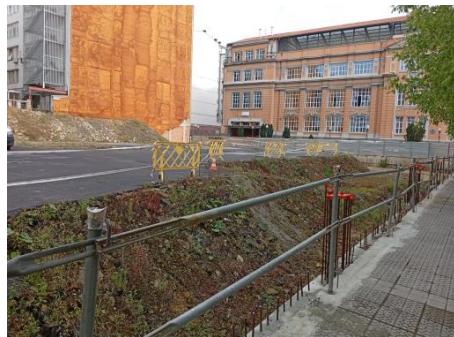
- Se ha procedido a efectuar la limpieza y el desbroce de la vegetación que se había formado.

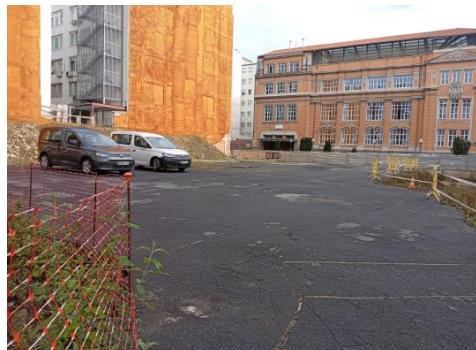
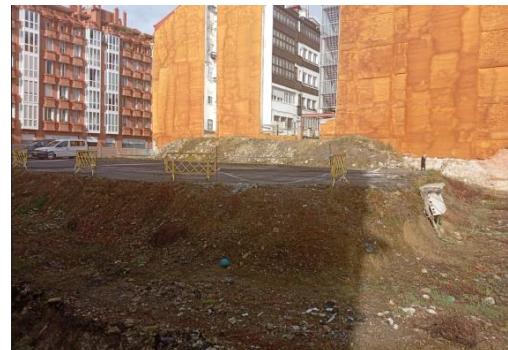
- La obra se encuentra parcialmente excavada por el perímetro de la parcela para poder hacer los muros pantallas, quedando la zona central con el pavimento de origen y sin actuaciones.

- Perimetralmente se ha ejecutado el murete guía, habiéndose demolido uno de ellos y quedando el muro en contacto con la acera sin demoler. En la zona medianera con el edificio de Barraincua nº4 queda el murete completo.

Así mismo se ha ejecutado la viga de atado escalonada del muro pantalla quedando a la vista las esperas para en un futuro continuar con la estructura de plantas superiores.

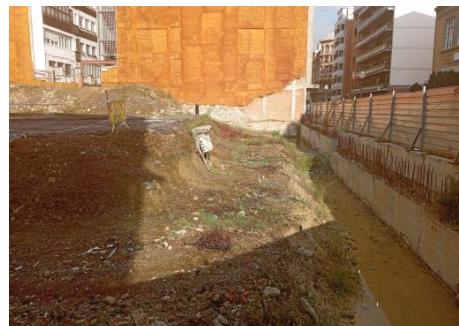
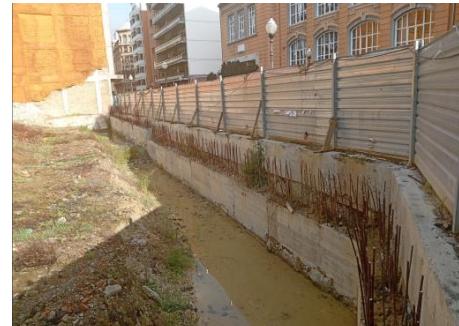
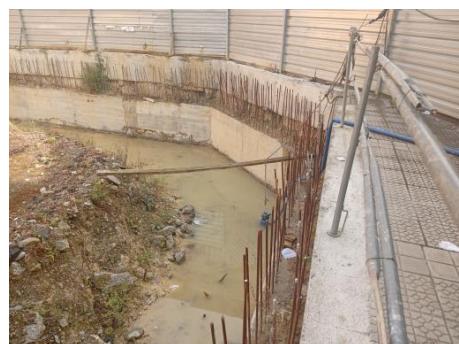
**Fotografías del perímetro de la Calle Lersundi.**

En el punto más desfavorable, esto es el perímetro hacia la calle Lersundi y calle Heros hay un desnivel de entre 2,00 y 3,00 m excavado en el que se puede ver la viga de atado.

Se adjuntan fotografías del estado de la obra, excavación, muros guía y viga de atado a lo largo de todo el perímetro de esta.

Por otro lado, y dada la solicitud de prórroga de la vigencia de la licencia de obras, en el caso de que se plantee la caducidad de dicha licencia, y dado que no hay fecha prevista para continuar con los trabajos, sería conveniente, al menos, que se restituya la urbanización al estado original en la que esta se encontraba, eliminación de recrecidos provisionales y retirada de barandillas, reposición de aceras, aparcamientos, pintado de líneas, etc. Así mismo, se tendría que sustituir el vallado perimetral actual de chapa metálica por un cierre de solar mediante fábrica de ladrillo, bloque o similar, con altura comprendida entre 2 y 3 m y un acabado que garantice su conservación en buen estado. Para dar mayor estabilidad a la acera podría ser necesario el extendido de tierras, las acopiadas en la obra, en las zonas perimetrales excavadas.

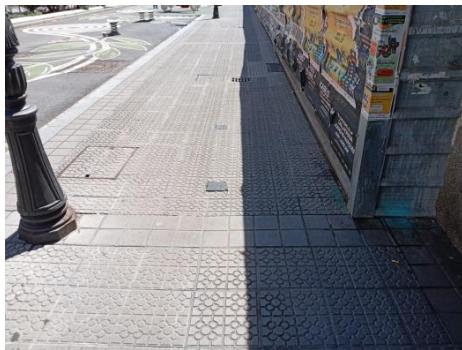
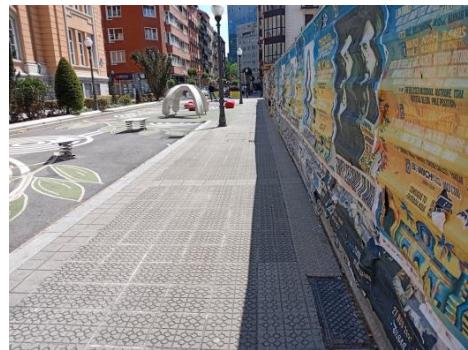
Por la calle Lersundi, este vallado ocupa unos 0,50 m de acera, quedando una anchura de paso libre para peatones de 2,60 m, reduciéndose en tres puntos (farolas) hasta 1,61 m.

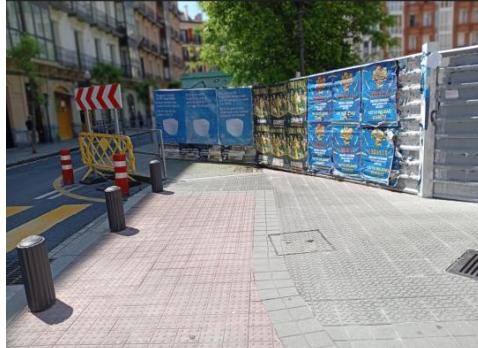
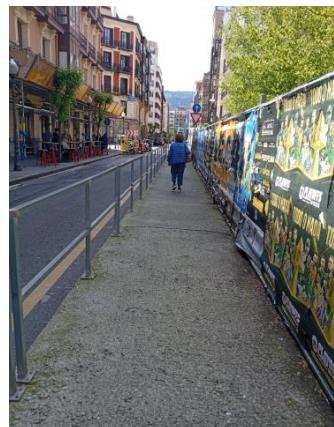
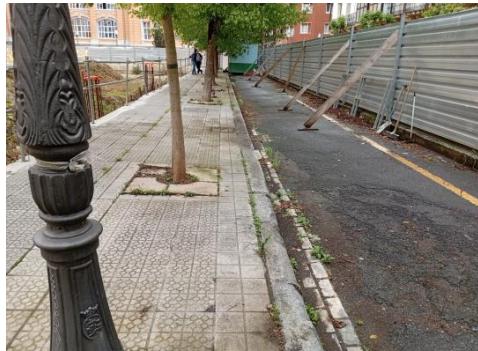
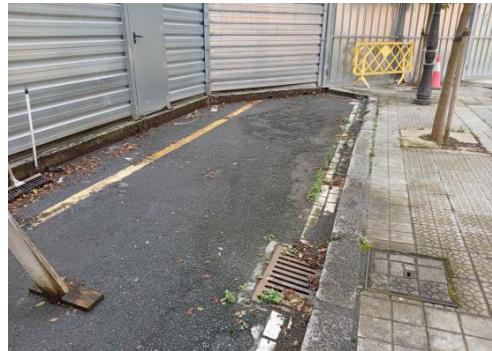
Por la calle Heros, este vallado ocupa la totalidad de la acera y plazas de aparcamiento, habiéndose ejecutado una nueva acera provisional para peatones.

Tanto la acera como el arbolado y farolas se encuentra dentro del recinto de la obra en condiciones óptimas.
