**ASUNTO:** Inactividad del Ayuntamiento de Bilbao en la ejecución de orden de ejecución sobre solar peligroso e insalubre. Solicitud de actuación del Ararteko.

#### **Identificación y titularidad del solar.**

**Situación actual del solar y últimas inspecciones municipales.**

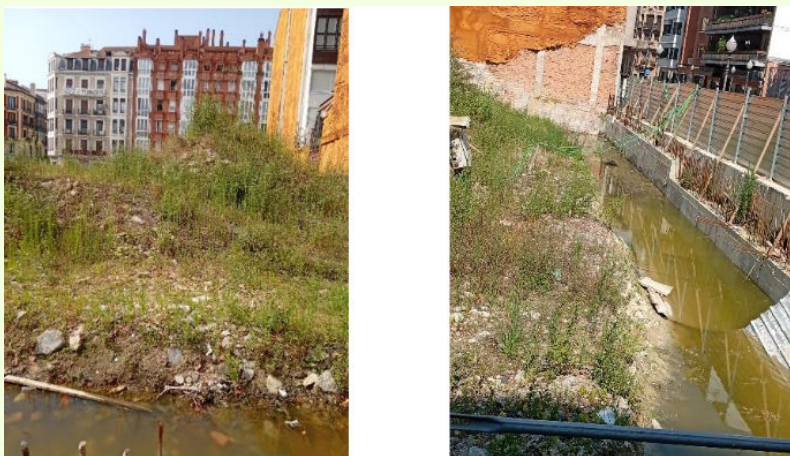
- *En el interior del solar permanecen acumulaciones de tierras, vegetación, maleza y restos diversos, apreciándose un estado general de abandono y falta de mantenimiento. Persisten las zonas excavadas y huecos existentes en la parcela, susceptibles de acumular agua de lluvia.*

- 1. Limpieza integral de la parcela, incluyendo la retirada de maleza, vegetación espontánea, residuos, escombros y cualquier otro elemento que menoscabe las condiciones de salubridad, seguridad y ornato.*

- 2. Eliminación de toda acumulación de agua existente y adopción de las medidas necesarias para impedir nuevas acumulaciones, mediante el achique de las zonas afectadas y el relleno y compactación de los pozos, zanjas y excavaciones existentes, utilizando para ello material adecuado.*

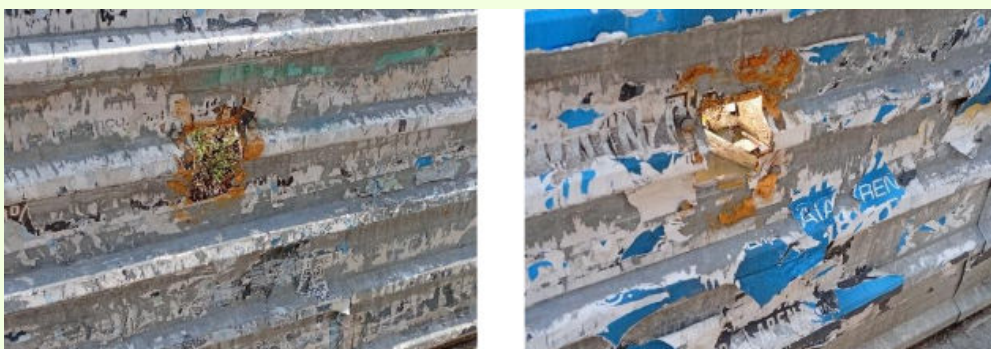
- *El vallado situado en la calle Lersundi presenta diversos agujeros y zonas deterioradas con bordes potencialmente cortantes.*

- 3. Revisión de las aceras provisionales y reparación en caso necesario.*
- 4. Revisión completa del vallado perimetral, reparación de los daños existentes, refuerzo de los tramos deficientes y eliminación de los agujeros detectados, garantizando unas adecuadas condiciones de seguridad y estabilidad. Reparación o sustitución de las tapas deterioradas existentes en la zona exterior para eliminar los riesgos de caída o accidente para los peatones.*

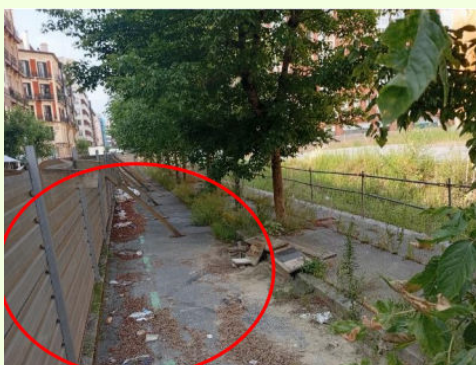
- *En la calle Heros se observa un tramo de vallado que carece de los adecuados elementos de refuerzo interior, circunstancia que puede comprometer su estabilidad frente a acciones accidentales o meteorológicas.*

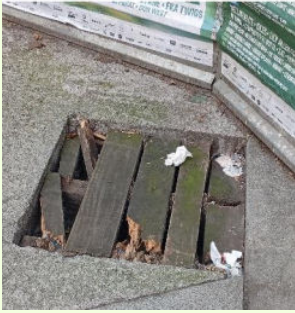
- *En la zona exterior hormigonada, próxima a la esquina de las calles Heros y Lersundi, se comprueba que una de las tapas de arqueta se encuentra deteriorada y parcialmente rota, existiendo riesgo de tropiezo o caída para los usuarios de la vía pública.*

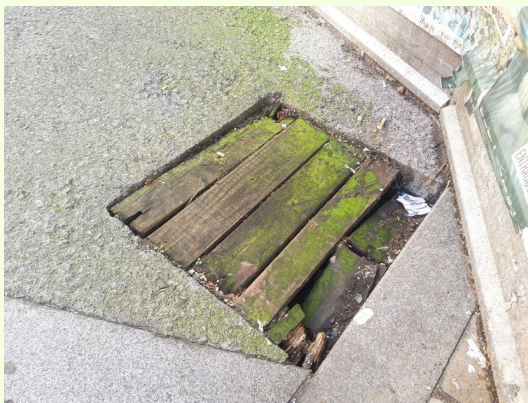
Las tablas empezaban a romperse, como denunciábamos en mayo 2026.

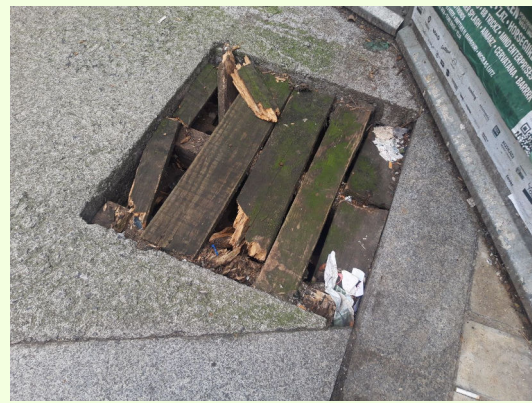
Las tablas de la tapa de la alcantarilla se han roto definitivamente en julio 2026.

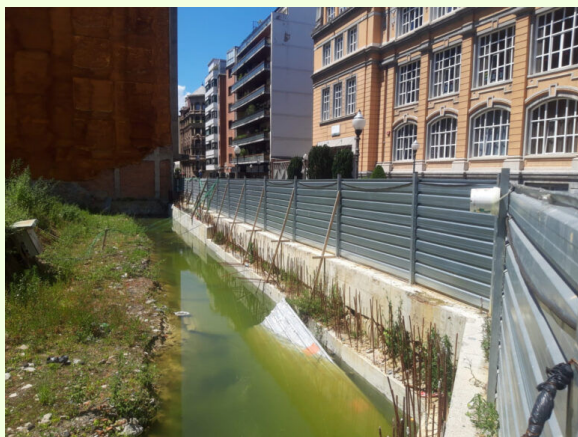
Las aguas estancadas en mayo 2026.

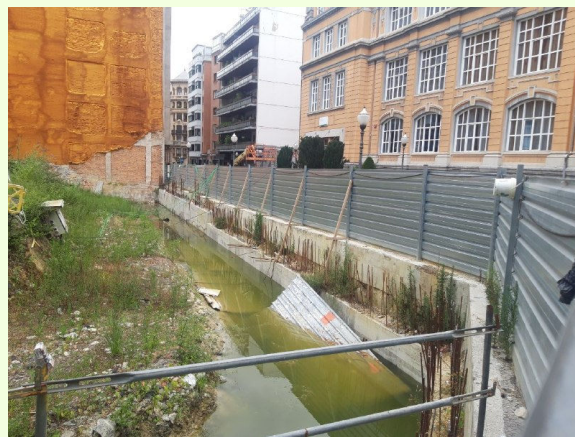
Las aguas estancadas no se han retirado en julio 2026 con el potencial peligro de plagas de mosquitos.
