Asociación de madres y padres-Gurasoen Elkartea
CEIP Cervantes HLHI Bilbao
Lersundi, 10. 48009 Bilbao

Al Excmo. Ayuntamiento de Bilbao y al Área de Obras, Planificación Urbana y Proyectos Estratégicos

Que en la parcela delimitada por las calles Lersundi, Heros y Barrainkua y señalada como el nº 2 de la calle Barrainkua , dentro del proyecto de demolición del edificio de la Escuela Universitaria de Magisterio Begoñako Andra Mari sito en Barrainkua nº 2 autorizado por resolución de 29.03.2021, expediente municipal 2019-038154, se están llevando las obras de demolición y se están incumpliendo diversas medidas impuestas en la licencia de derribo que indicamos aquí.

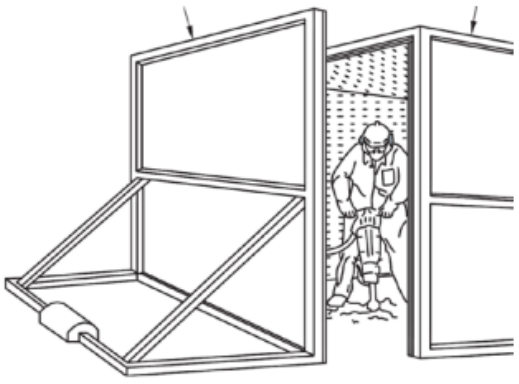
Figura 13. Ejemplo de apantallamiento móvil para trabajos con herramientas de mano.

Fig. 1: Imagen del Estudio de impacto acústico que muestra el apantallamiento.
