**Asociación Plataforma Vecinal por un Abando Habitable**  
abandohabitable.org | info@abandohabitable.org

Bilbao, viernes 13 de agosto de 2021

Al Excmo. Ayuntamiento de Bilbao y al Área de Obras, Planificación Urbana y Proyectos Estratégicos

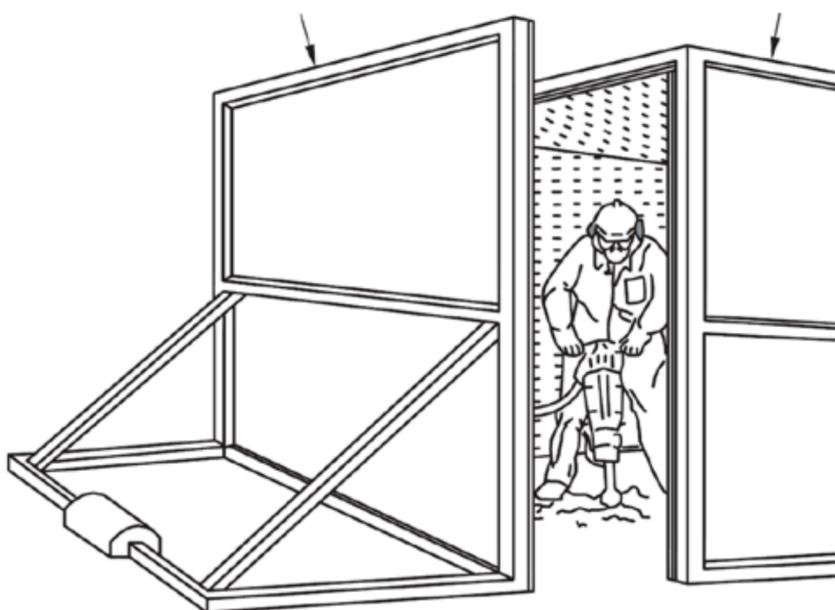
Imagen de ejemplo de apantallamiento móvil para trabajos con herramientas de mano según el Estudio de Impacto Acústico.

Según el informe de impacto acústico: "La maquinaria manual que vaya a ser utilizada en el ambiente exterior o en la edificación antes de que esté ejecutada su envolvente, dispondrá de un apantallamiento. Además, se apantallará mediante mamparas móviles las zonas en las que se esté realizando la excavación en roca". En todo lo que llevamos de obras no se ha documentado apantallamientos a la hora de uso de amoladoras angulares o martillos perforadores entre otra maquinaria manual.
