Asociación Plataforma Vecinal por un Abando Habitable

Bilbao, miércoles 18 de agosto de 2021

INCUMPLIMIENTO DE MEDIDAS DEL ESTUDIO DE SEGURIDAD Y SALUD

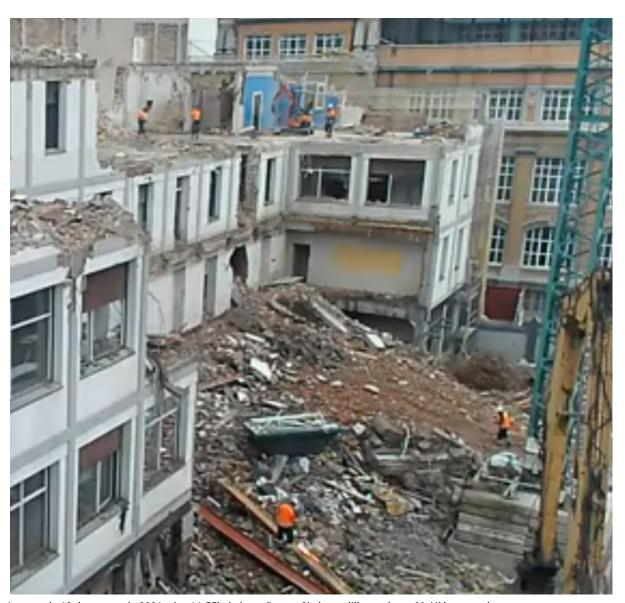
Imagen de 18 de agosto de 2021 a las 9.30h de la mañana. Sin barandilla en planta 3ª. Vídeo completo https://www.youtube.com/watch?v=j6Q2qhCv27o
